Warum Buncefield passierte

PROTOKOLL – Die britische Behörde für Gesundheitsschutz und Arbeitssicherheit hat den Großbrand im Tanklager Buncefield im Jahr 2005 nochmals grundlegend untersucht. Der Bericht fördert viele Missstände zutage.

VON STEFAN KLEIN

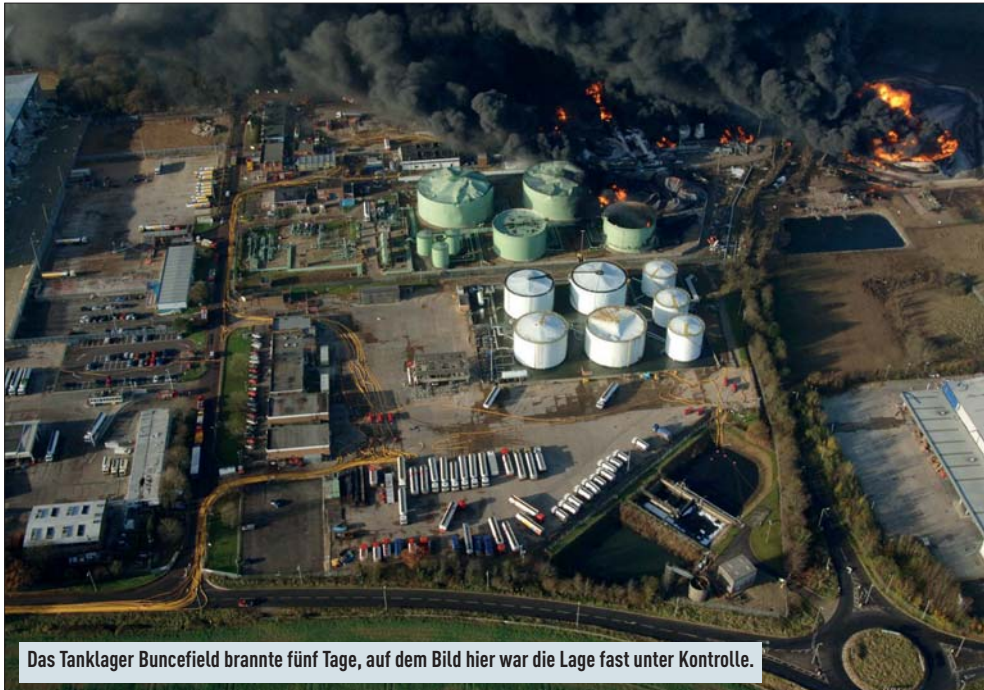
Das Tanklager Buncefield brannte fünf Tage, auf dem Bild hier war die Lage fast unter Kontrolle.

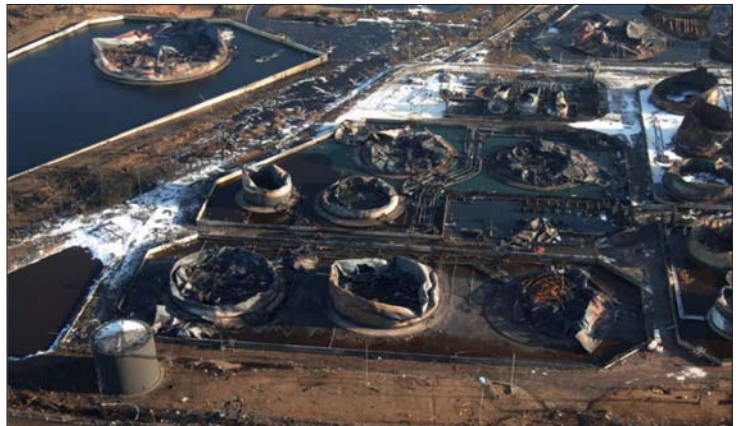
Es gab aber noch weitere Mängel, die das Unglück so groß werden ließen. Auch die Leckage-/Löschwasserrückhaltung durch die die Tanks umgebenden Auffangbecken bzw. Ringmäntel funktionierte in Buncefield nicht. Das Fugenmaterial in den Wandungen hielt der Wärmebelastung durch das Großfeuer in der Regel nicht stand, wobei die Fugen einiger Ringmäntel mit Metall- und Kunststoffteilen versehen waren und weitgehend dicht hielten. Desweiteren fanden sich nach dem Brand Löcher in den Ringmänteln: zum Einen da, wo Produktleitungen durch sie hindurch gingen, die sich bei der Katastrophe ausdehnten und oft barsten, und zum Anderen an den Stellen, wo während

des Baus Anker für die Verschaltungen der Betonwände angebracht waren, diese wurden mit nur wenig belastbarem Material verschlossen. Solche konstruktiven Schwachstellen sollten in Auffangbecken von vornherein vermieden werden.

Mehr als 20 Tanks brannten. Auf dem Bild gut zu sehen sind die jeweils mehrere Tanks umgebenden Ringmäntel.
